Commune des ÉPARRES

Carte des aléas

Note de présentation

Octobre 2012

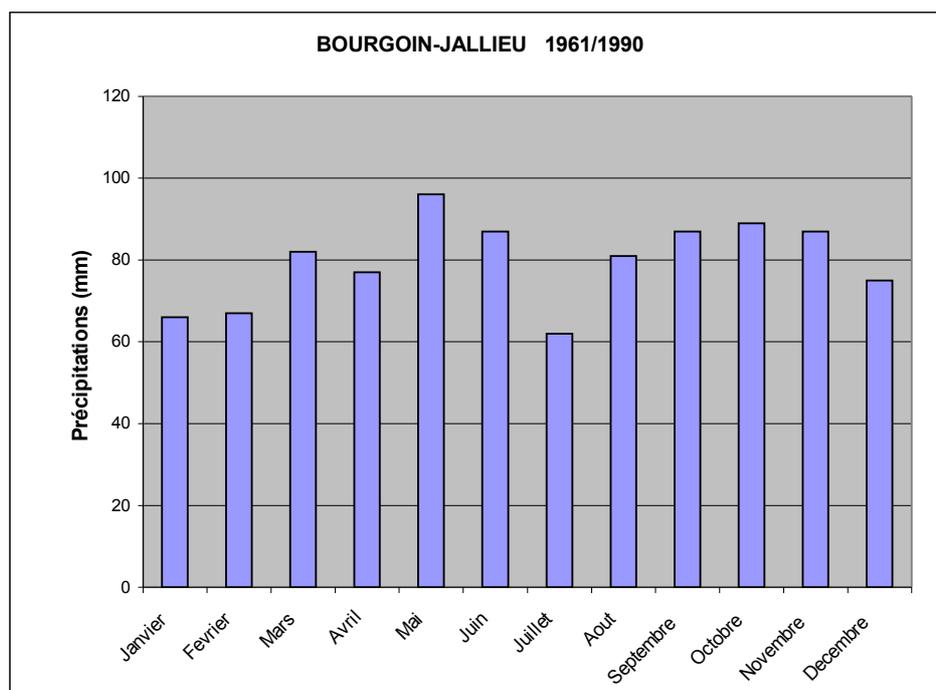
Figure n°3 : Précipitations mensuelles moyennes relevées à Bourgoïn Jallieu (254 m)

Ce graphique met en évidence deux périodes pluvieuses : le printemps et l'automne avec des moyennes de précipitations atteignant 96 mm au mois de mai et 89 mm au mois d'octobre, sachant que le cumul annuel moyen des précipitations du poste de BOURGOIN-JALLIEU s'élève à 956 mm. Le mois de juillet est traditionnellement plus sec, avec une nette diminution des précipitations (62 mm). Ces valeurs moyennes masquent toutefois les précipitations importantes qui peuvent être observées lors d'épisodes pluvieux prolongés ou qui peuvent s'abattre sur des périodes de temps très courtes. Ainsi, des orages très violents peuvent toucher la région et entraîné de nombreux désordres (crues torrentielles, glissements de terrain, etc.).

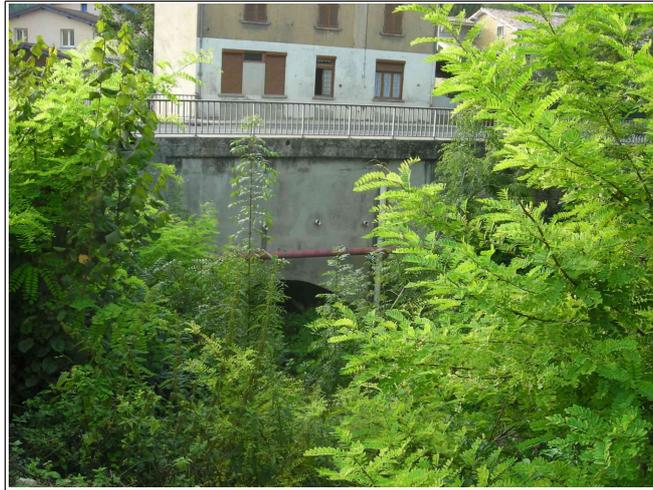
Vue du pont de la RD1085 depuis l'aval, on notera sa section plutôt étroite et l'encombrement par la végétation.

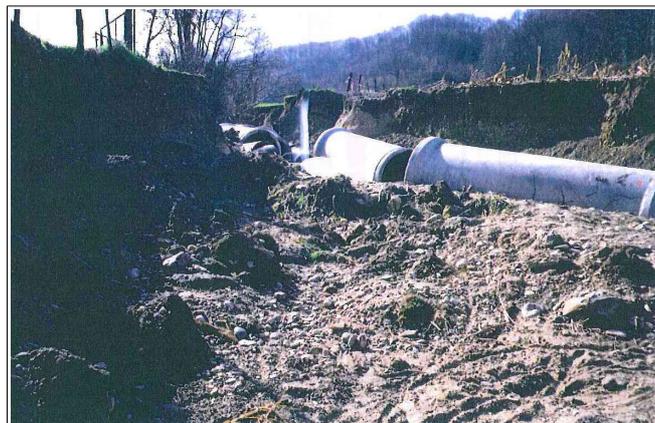
Ravinement occasionné par le ruisseau des EYNARDS en octobre 1993 au débouché de sa combe.

- Le ruisseau des EYNARDS naît de la confluence de plusieurs combes drainant les quartiers des EYNARDS et des PLATIÈRES. Il se forme à l'aval d'un étang puis se dirige en direction de la commune de MEYRIÉ. Il emprunte une combe qui s'ouvre progressivement vers l'aval, sans grand risque de débordement, le profil en travers de sa combe le maintenant dans son lit. Il débouche ensuite dans une zone agricole en longeant un chemin rural. Le risque de débordement augmente alors et concerne directement le chemin rural ainsi que la voie communale menant au village de MEYRIÉ (voie communale qu'il franchit). On rappellera que le ruisseau a infligé de sérieux dégâts à ces deux voies de communication en octobre 1993 (voir historique).

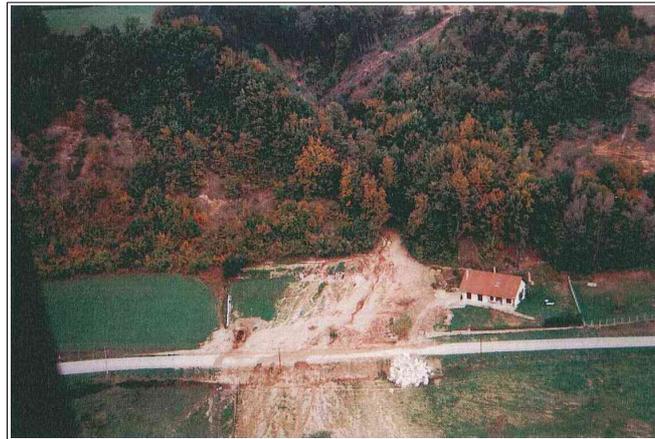
Divagation d'une combe dans la vallée de L'AGNY, à l'amont du village de la COMBE, le jardin de la maison et la RD56 ont été engravés.

- plusieurs combes débouchent dans la vallée de L'AGNY à l'amont du village de la COMBE. Elles sont alimentées par des ruissellements trouvant leurs origines sur la bordure sud-ouest du village des EPARRES. En période de fortes intempéries, elles déversent leurs eaux sur des terrains agricoles en les engravant. La RD56 est également très exposée à ces débordements, elle a déjà été submergée, notamment en octobre 1993. Quelques maisons isolées sont présentes dans la vallée de L'AGNY. Bien qu'épargnée de justesse en octobre 1993, l'une d'elle est particulièrement exposée aux divagations. Suite à l'événement d'octobre 1993, un bassin

d'orage a été construit à l'amont de l'une de ces combes, pour stocker les apports d'eaux pluviales du plateau et ainsi temporiser les rejets en direction de la vallée de L'AGNY.

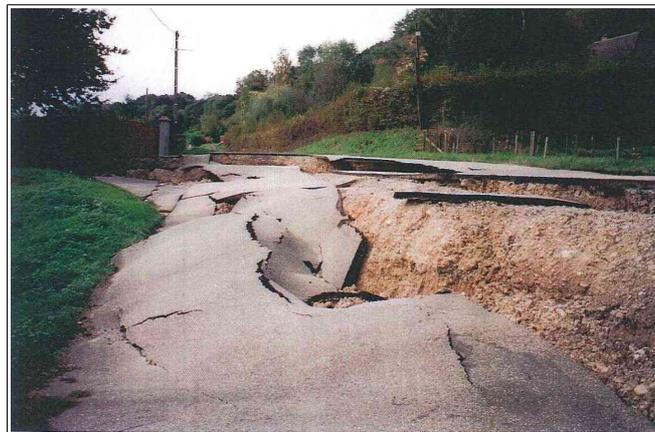
RD56 détruite par le glissement de terrain d'octobre 1993.

- Le glissement de terrain le plus destructeur s'est produit dans la vallée de L'AGNY, quelques centaines de mètres à l'amont du village de la COMBE. Le phénomène s'est déclenché au niveau de la RD56 qu'il a emporté sur 180 mètres. Une maison construite à l'aval de cette route a également été réduite à l'état de ruine. Les importantes fissures infligées à sa structure ont imposé sa démolition. Ce glissement s'est manifesté sur des terrains de pente extrêmement faible, ce qui a surpris. Rien ne laissait présager un phénomène de cette ampleur à cet endroit. La zone affectée est naturellement très humide, de nombreuses circulations d'eaux souterraines sont connues dans ce secteur. Elles font d'ailleurs l'objet de captage à proximité. La profondeur de la zone de rupture a été estimée comprise entre 3 et 5 mètres et il a été établi que les matériaux déstabilisés correspondaient à des colluvions de versant issues de la rive gauche de L'AGNY (constatations de terrain post-événement)

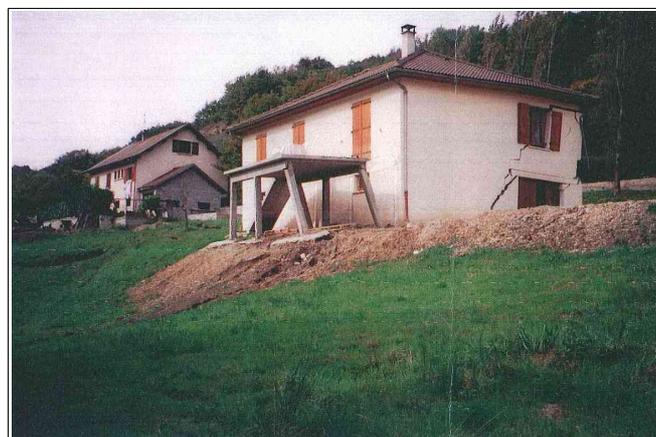
Une maison située à l'aval de la RD56 a été fortement endommagée. Elle a dû être démolie. On notera les fissures sur ses façades et le décolllement de la terrasse de la façade aval. On remarquera également la faible pente du terrain.

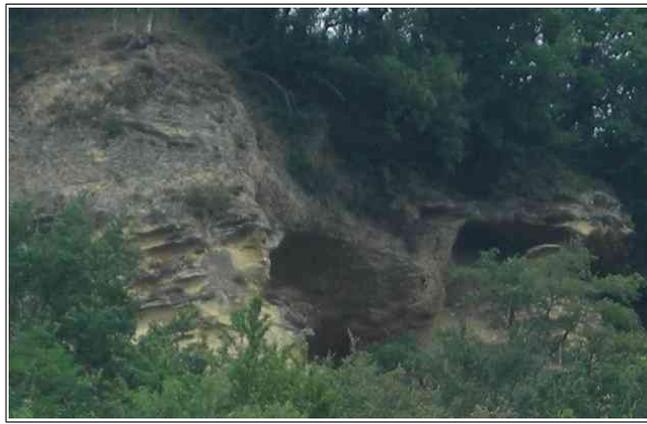
Contact poudingue / molasse sableuse dans la vallée de L'AGNY, à l'amont du village de la COMBE, on distingue dans la partie claire (gauche de la photo) l'érosion différentielle entre les bancs durs et les bancs tendres de la molasse sableuse et au centre de la photo l'aspect plus massif du poudingue qui favorise l'apparition de petites niches.

On précisera que sur la commune, une molasse caillouteuse (poudingue) coiffe parfois la molasse sableuse. Le poudingue, plus massif que la molasse sableuse, peut, au contact de cette dernière, présenter des surplombs plus importants. En effet, le processus d'érosion décrit ci-dessus affecte principalement la molasse sableuse (bancs tendres et bancs durs confondus), dont la face affleurante en falaise se rétracte petit à petit en se creusant, alors que le poudingue moins sensible à l'érosion reste en place. Des niches coiffées de poudingue se forment alors. Bien que massif, le toit de poudingue se fragilise dans le temps, ce qui peut également conduire à des éboulements.
